IDENTIFICACIÓN DE PRESENCIA DE CEMENTO ALUMINOSO EN HORMIGONES MEDIANTE EL USO DEL PACHÓMETRO

(IDENTIFICATION OF HIGH ALUMINA CEMENT IN CONCRETE BY THE USE OF THE PACHOMETER)

C. Andrade y J. L. Lozano

Instituto de Ciencias de la Construcción "Eduardo Torroja" del CSIC - Madrid.

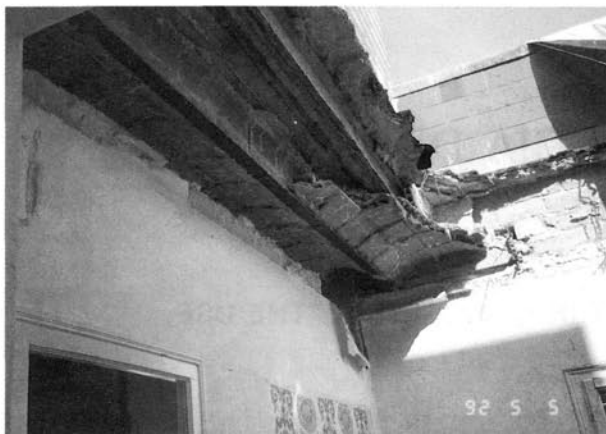
Cubierta que colapsó en el Turó de la Peira de Barcelona.

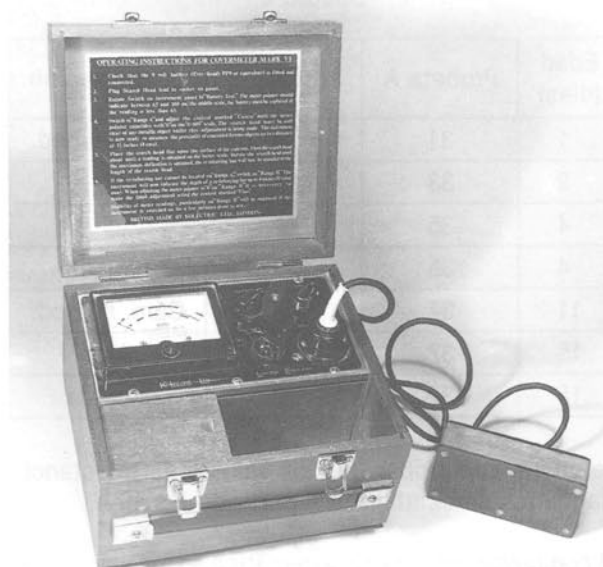
Fig. 1

El aparato empleado aparece en la fig. 1 y se trata de un pachómetro marca KOLECTRY de Londres, que permite una medida cuantitativa muy precisa de la reluctancia al campo magnético generado por el sensor o palpador. En la escala usada permite identificar profundidades de armadura (espesor de recubrimiento) de 0 a 10 cm, de tal forma que, cuanto más profunda se encuentra la armadura, menor es el desplazamiento de la aguja.

Dado que expresar los resultados en la escala de espesores de recubrimiento podía inducir a error (a más contenido en óxidos magnéticos del hormigón, la aguja iba a indicar un número más pequeño de menor espesor de recubrimiento), se decidió utilizar la escala que tiene el aparato para indicar el nivel de carga de las baterías que está graduada de 1 a 100. Así, un mayor contenido en óxidos magnéticos se indicará con un número mayor en una escala de 1 a 100.

Las medidas se efectuaban colocando el palpador directamente en contacto con la superficie sobre la probeta. En el caso de las de mortero la superficie del palpador era menor a la de la probeta sobresaliendo por los laterales de ella, cosa que no ocurría en las de hormigón. En éstas el palpador se colocó sobre la cara superior plana (sobre la generatriz la medida era idéntica).

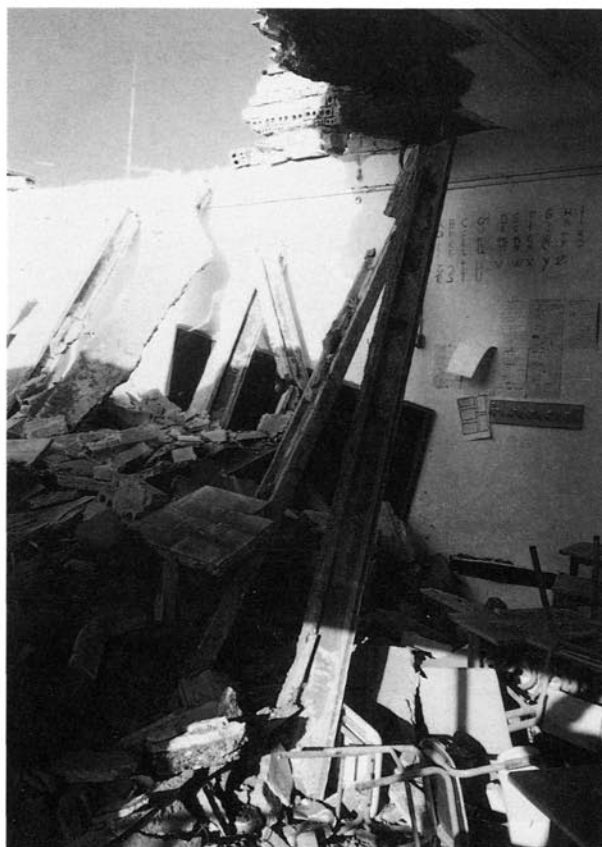
Colapso debido a aluminoso en unas escuelas de Andalucía.

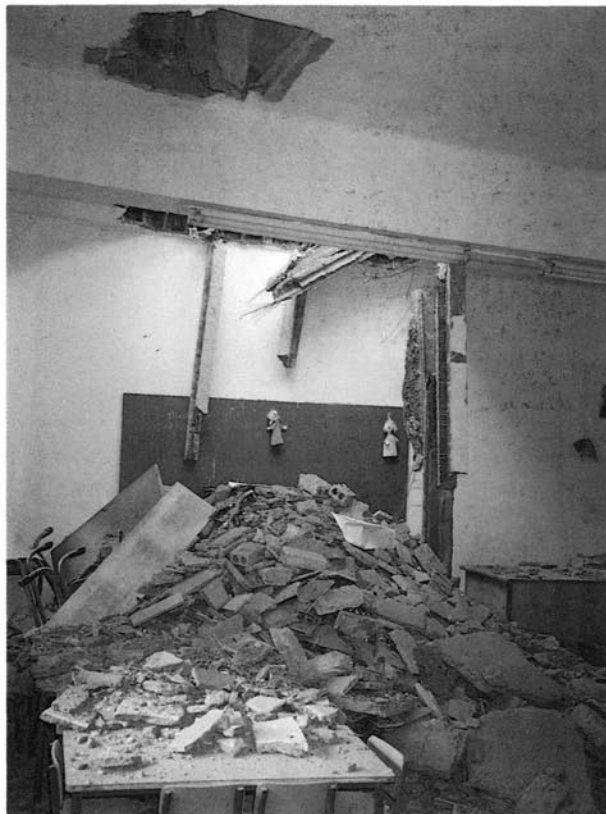
Otro aspecto del colapso de una escuela.
